# Brouage

Maison Champlain

Date de l'opération : 2008 (SD)

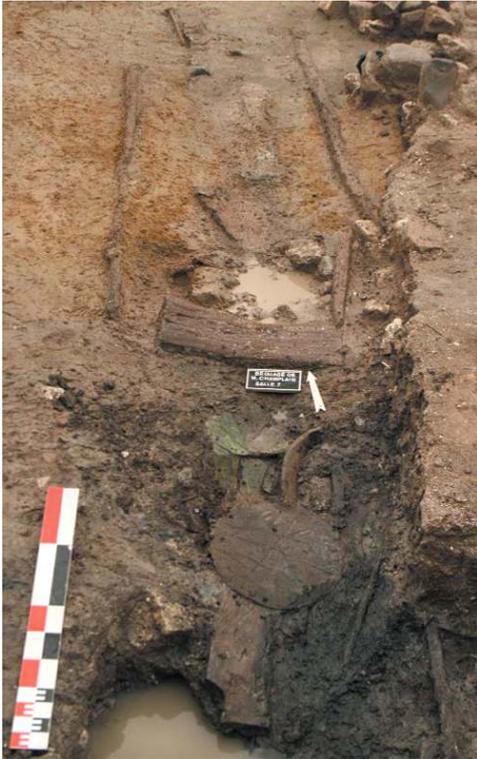
Fig. n°1 : Niveau de remblai (US 3676), comprenant notamment différents bois (dont un couvercle de tonneau) et des fragments de ponne glaçurée, comblant un ancien drain constitué de tuiles romaines (US 3692) et bordé longues de pièces de bois assez dégradées
