# Pons

Le Château

**Identifiant de l'opération archéologique : 204740**

Date de l'opération : 2009 (FP)

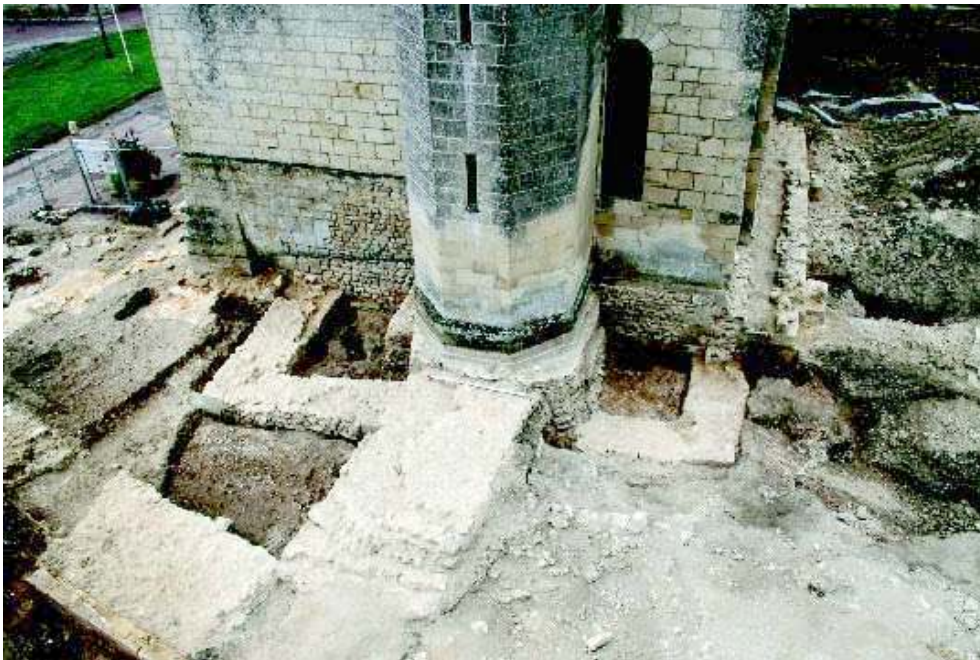
Fig. n°2 : Vue d'ensemble des structures médiévales, depuis le nord
